Betrifft: Scheinwerfergläser beschlagen

Fahrzeuge: Rekord-C, alle Modelle

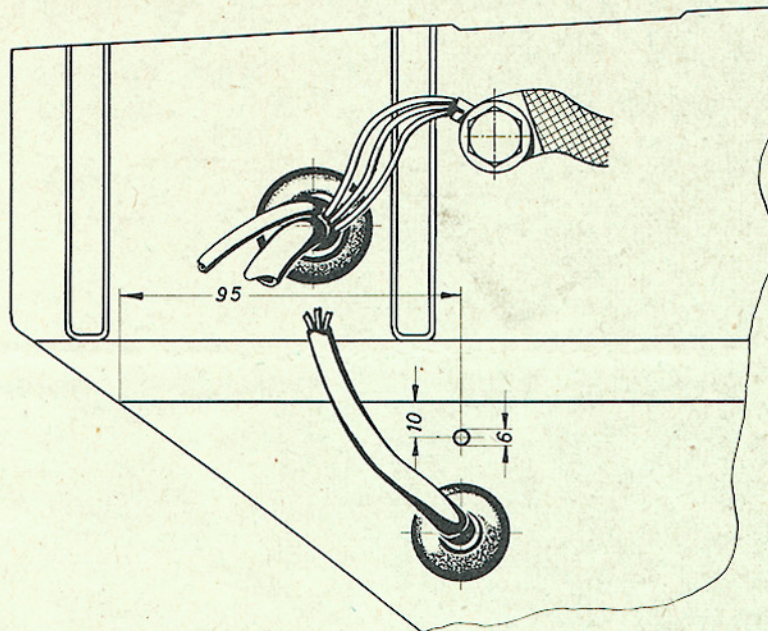
Befund: Bei bestimmten Witterungsverhältnissen beschlagen die Scheinwerfergläser von innen

Abhilfe: Gemäß untenstehender Skizze kann ein Belüftungsloch von ca. 6 mm ϕ vorgesehen werden. Dieses wird von der Motorraumseite aus mit einem spitzen Dorn in das Scheinwerfergehäuse eingeschlagen. Aus der Skizze ist die Anordnung des Loches links ersichtlich, rechte Seite entgegengesetzt.

Bei Durchführung dieser Abhilfemaßnahme ist unbedingt darauf zu achten, daß das nach unten führende Ablaufloch nicht durch Straßenschmutz usw. zugesezt ist. Gegebenenfalls säubern.
